# Comisión de los Derechos Humanos del Estado de Coahuila de Zaragoza

Violación al Derecho a la Igualdad y al Trato Digno, en su modalidad de Violación a los Derechos de Persona con algún tipo de Discapacidad.

R. Ayuntamiento de Torreón, Coahuila de Zaragoza.

## **RECOMENDACIÓN NÚMERO 46/2015**

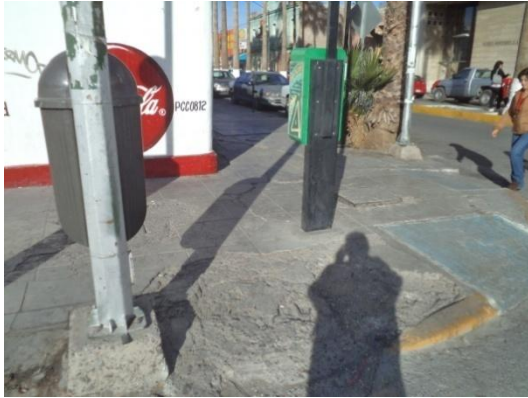
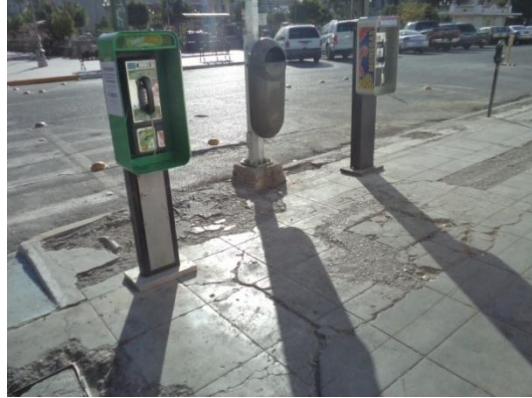
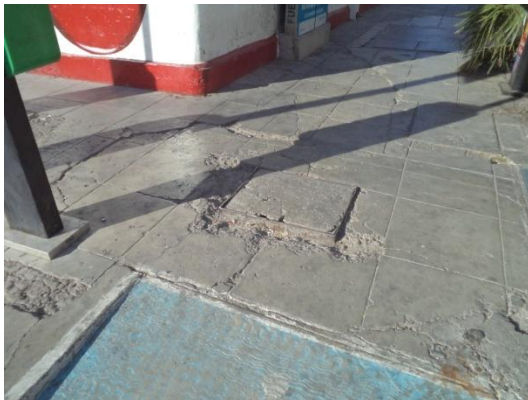
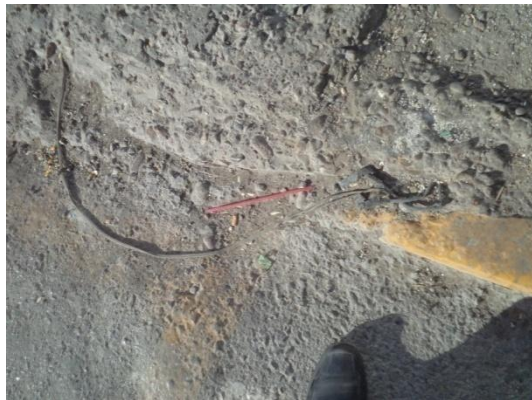
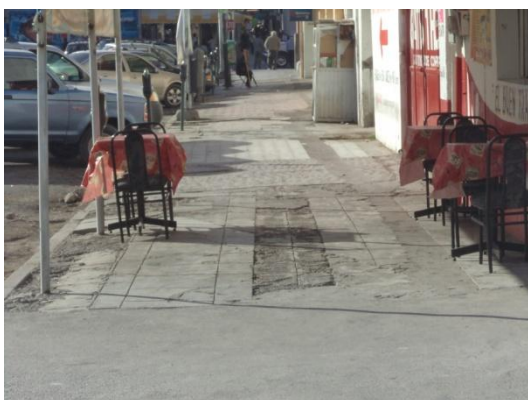
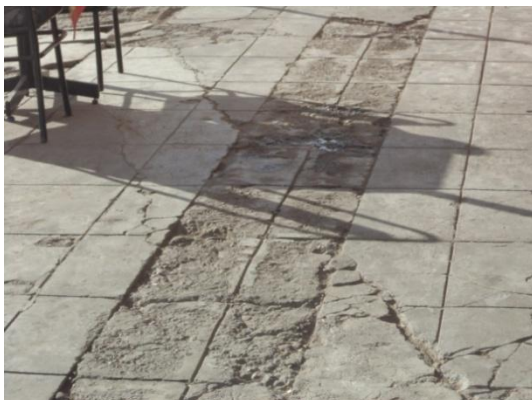
En la calle Valdez Carrillo, entre las Avenidas Benito Juárez y Morelos, se advierte que la banqueta se encuentra en malas condiciones de mantenimiento y un poliducto expuesto que recubre cables de energía que representan un peligro para las personas, además de que el cordón en algunas partes es inexistente.

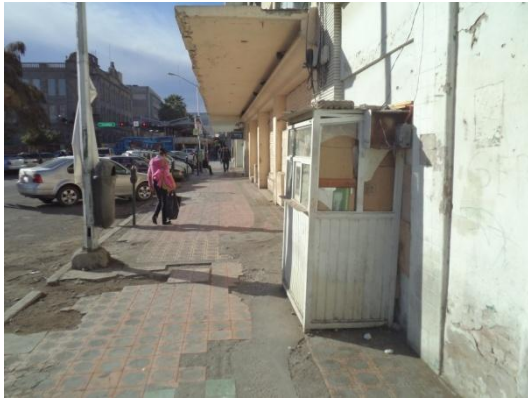
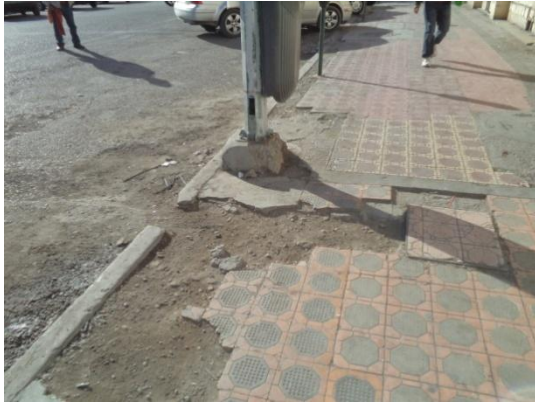
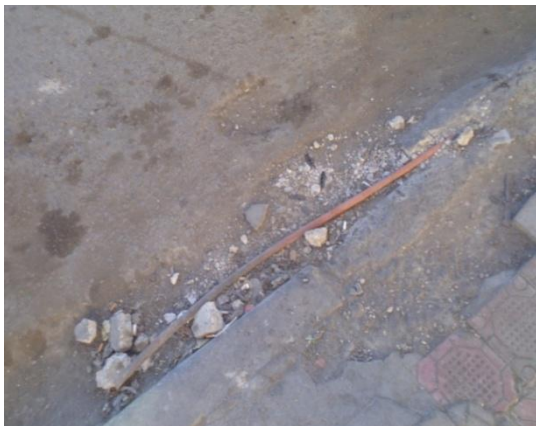
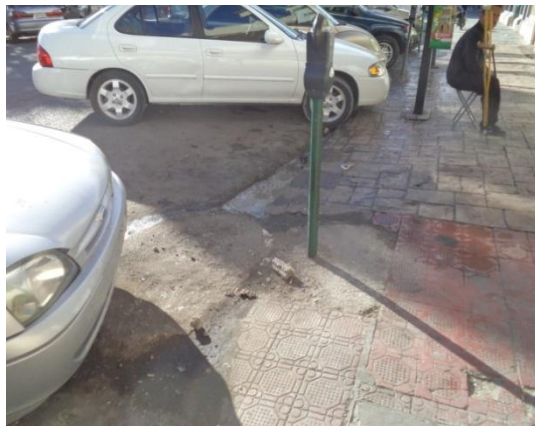
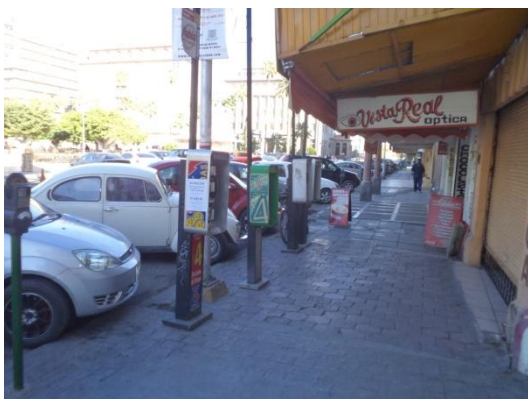
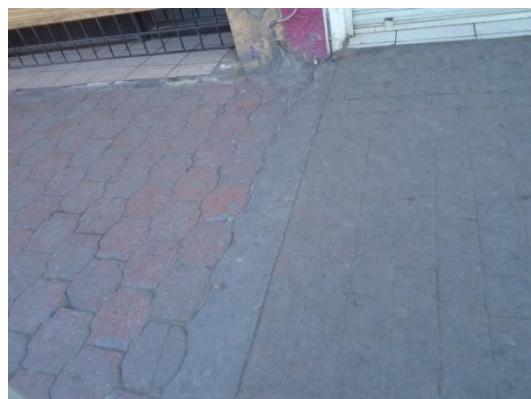
En la calle Cepeda, entre las Avenidas Benito Juárez y Morelos, frente a la Plaza de Armas, se observa que la banqueta en su mayoría se encuentra en mal estado de conservación, la cual está destruida en algunas partes y a un nivel diferente del resto de la misma.

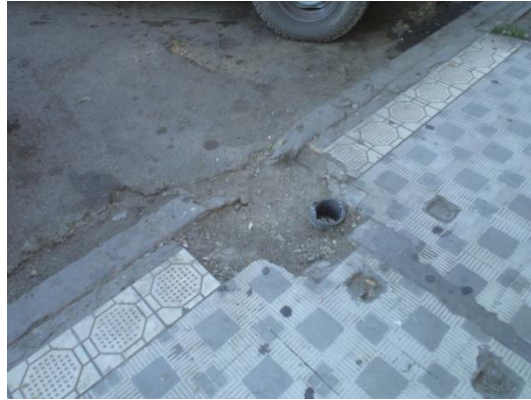
En la esquina formada por la calle Cepeda y Avenida Morelos se localiza un registro de drenaje fabricado de cemento parcialmente destruido, lo que representa un peligro latente que podría provocar que alguien pudiera perder el equilibrio.

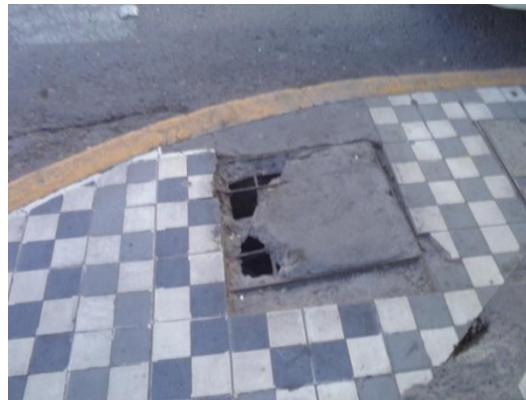
En el exterior del edificio x, por la avenida Morelos, entre las calles Valdez Carrillo y Cepeda, se observan unos espacios para la instalación de árboles, los cuales no están en uso y representan un peligro para los peatones que caminan por dicho lugar, ya que dichos espacios se encuentran a un menor nivel de la banqueta. De igual forma, una parte de la banqueta que está a unos metros, también se encuentra en malas condiciones.

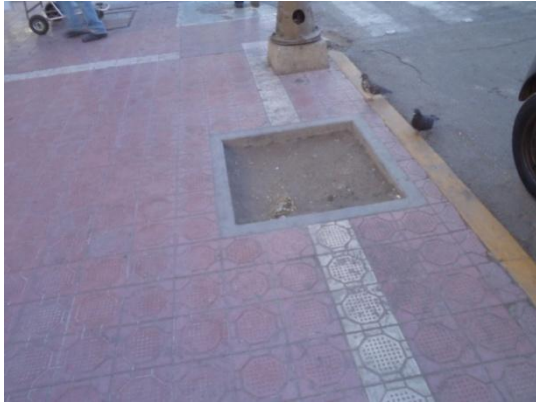
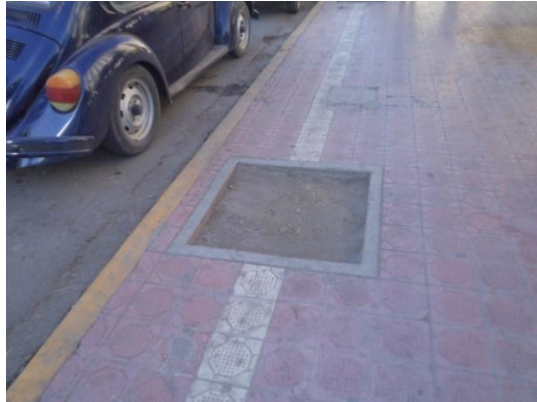
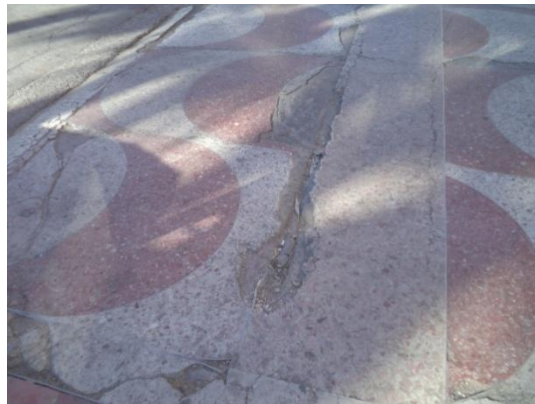
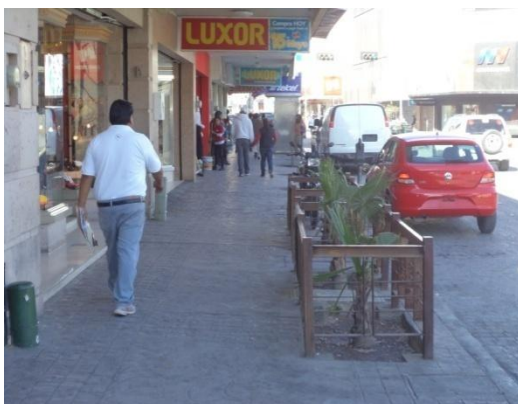
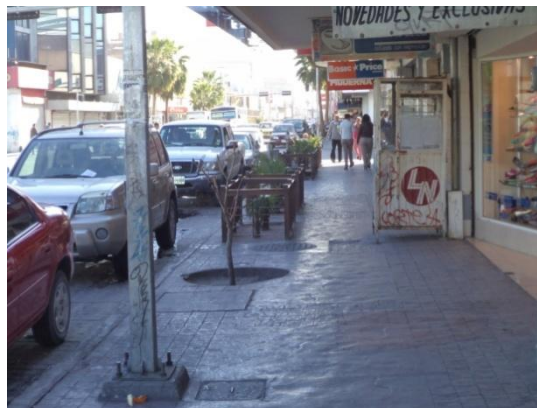
En la acera sur de la Avenida Hidalgo, entre las calles Blanco y Acuña, se encuentra una jardinera de metal y un puesto comercial que ocupan más de la mitad de la acera que limitan el tránsito de las personas, así como diversos espacios para arboles que no se encuentran en uso que representan un peligro para las personas ya que están a un nivel inferior de la banqueta.

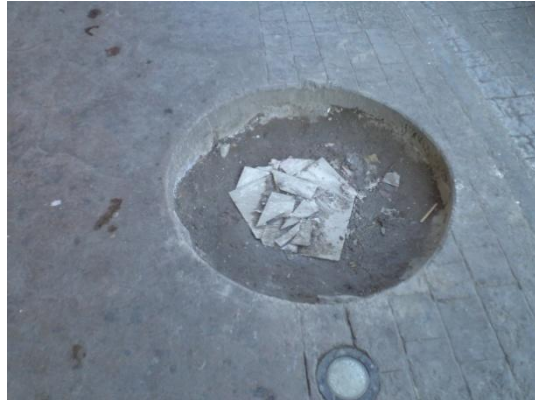
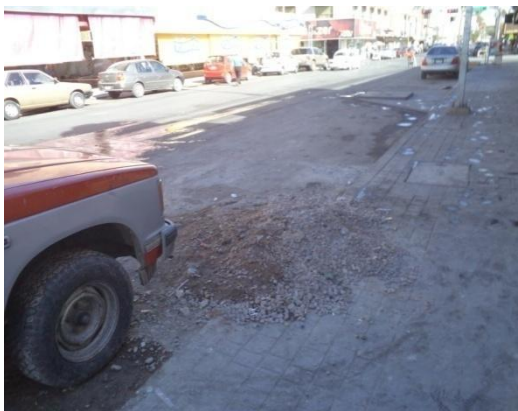
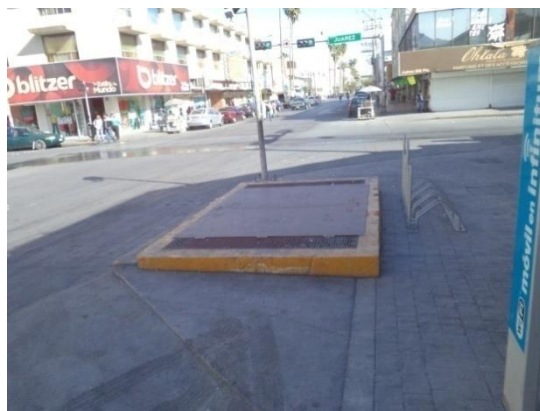
En la acera oriente de la calle Acuña, entre las Avenidas Hidalgo y Juárez, en el exterior del mercado Benito Juárez, se encontró material de construcción tirado en la calle, así como dos registros fabricados de cemento que pertenecen a la empresa Comisión Federal de Electricidad, los cuales se encuentran a un nivel superior de la carpeta asfáltica.

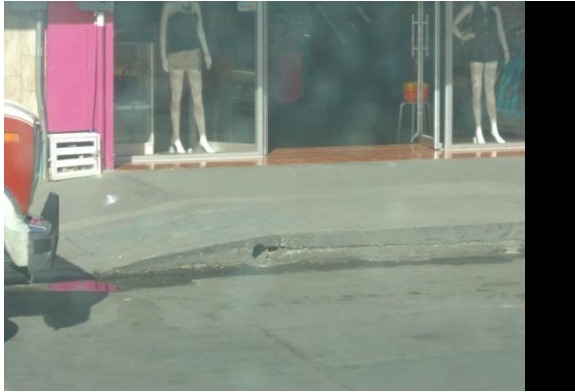
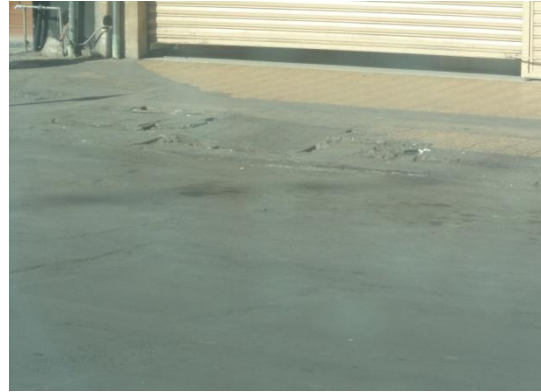
En la acera norte de la Avenida Juárez, entre las calles Blanco y Juárez se localiza un puesto de revistas que ocupa la mitad de la banqueta, así como un señalamiento vial que obstruyen parcialmente el tráfico de las personas.

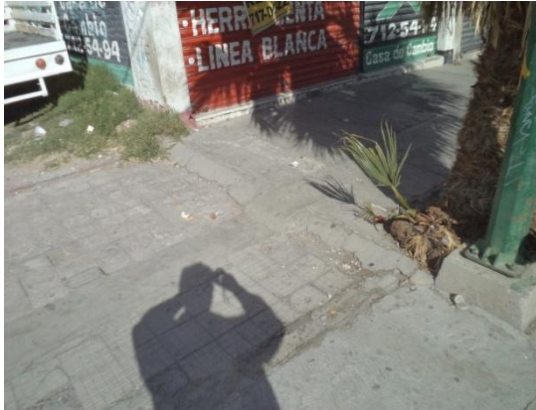
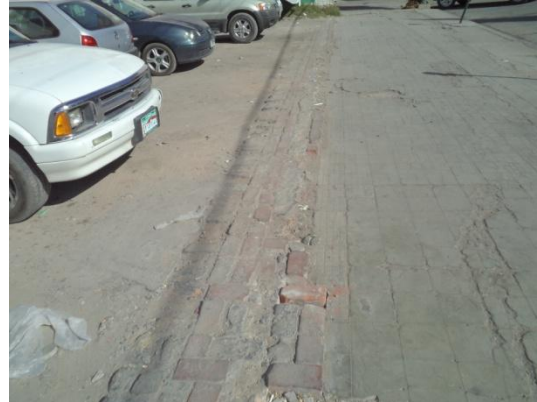
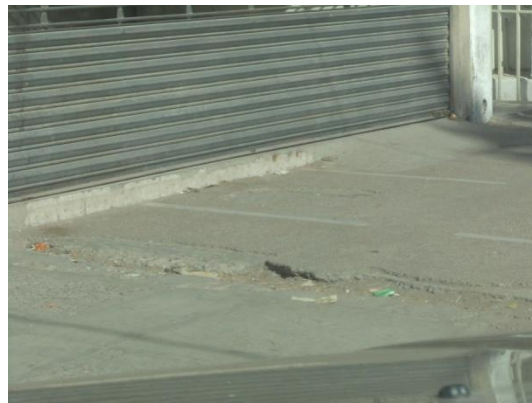
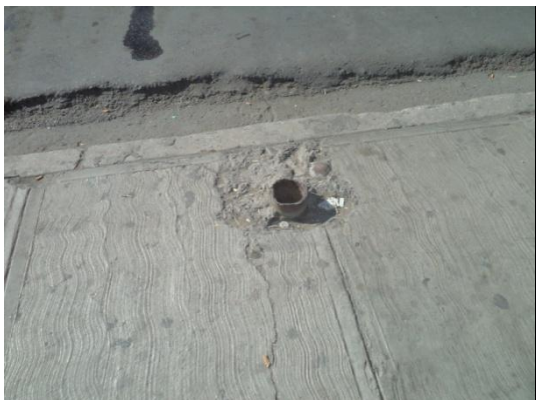
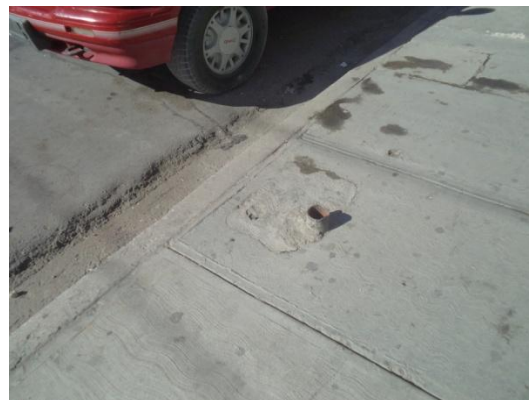
En la Avenida Juárez, entre las calles Ildefonso Fuentes y Treviño, la banqueta del lado norte se encuentra en regulares condiciones para su uso, sin embargo, en algunas partes se encuentra desnivelada y existen algunos tubos que fueron cortados, en los cuales se dejó para de la superficie expuesta por encima del nivel de la banqueta, lo que representa un peligro para quienes caminan por dicha arteria vial, ya que podría ocasionar una caída a los transeúntes.

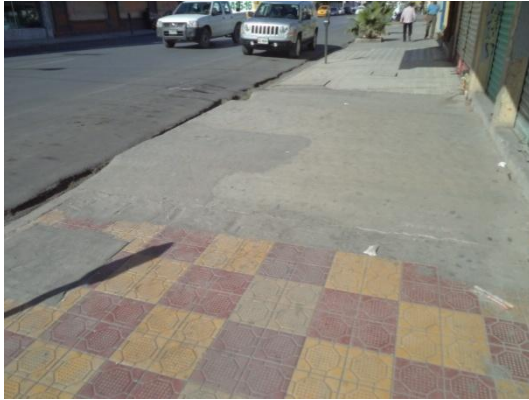
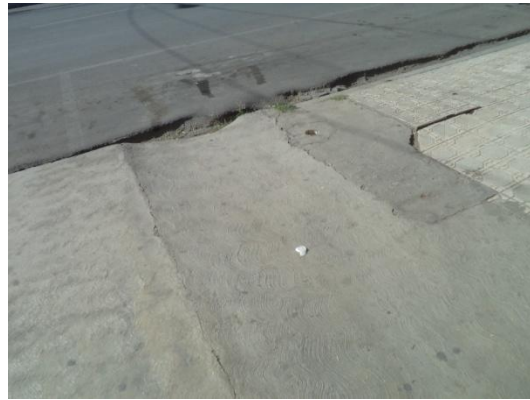
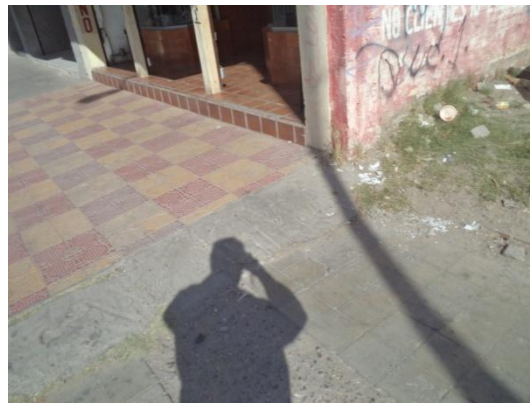
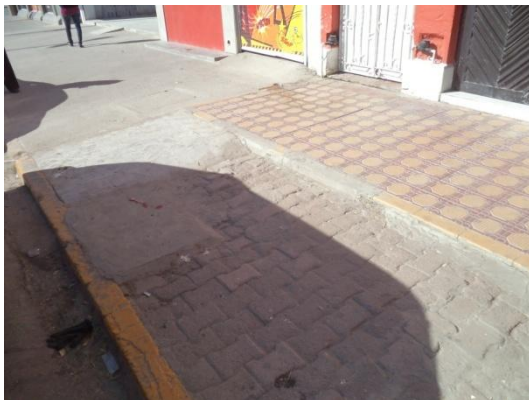
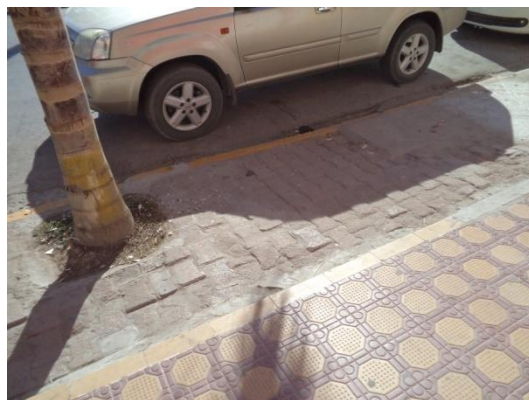
En la calle Ramón Corona, entre las Avenidas Matamoros y Morelos, se aprecia la banqueta fabricada de diversos materiales de construcción, además de que se encuentran muy desnivelada y se observa una alcantarilla en igual circunstancia, así como un registro de drenaje destruido, y unos troncos de arboles secos que obstruyen el tráfico peatonal.

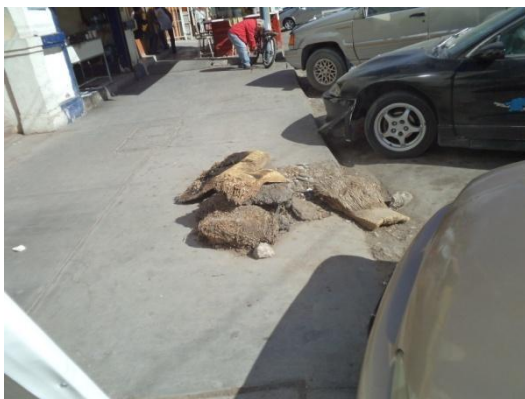
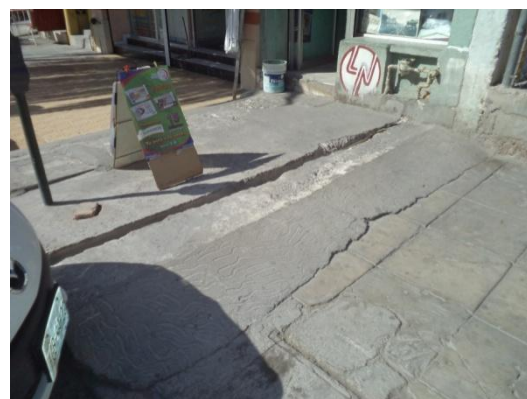
La banqueta norte de la calle Ramón Corona, entre las Avenidas Juárez y Morelos, se observa muy desnivelada y con material diverso de construcción, así como se advierte la existencia de unos troncos de árbol que afectan el libre tránsito de peatones.

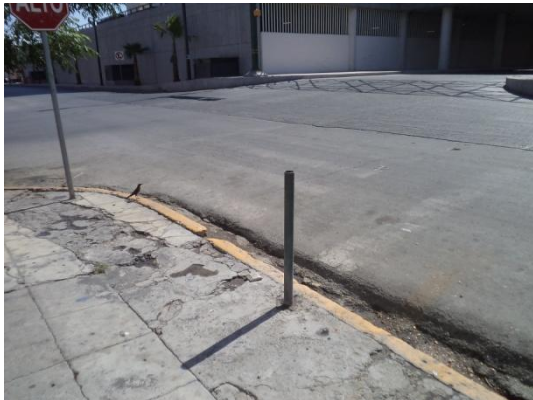
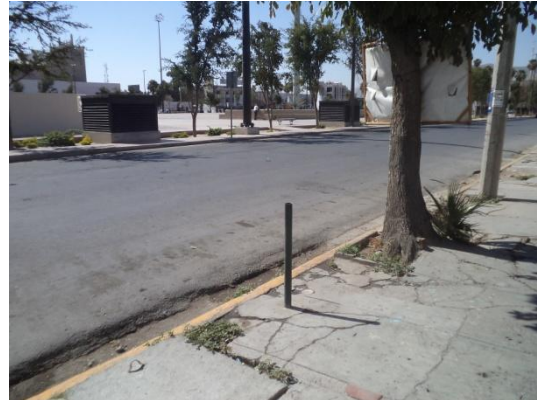
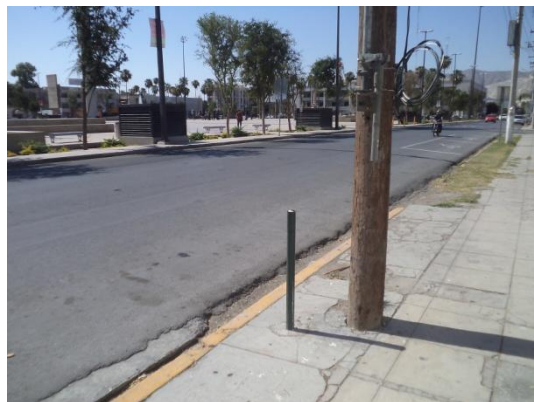
En la calle Ramón Corona, entre las avenidas Matamoros y Allende, en la acera norte, frente a la Gran Plaza, se encuentran colocados tres tubos metálicos que son utilizados para la instalación de parquímetros, los cuales carecen de dichos aparatos, por lo que actualmente no tienen utilidad.

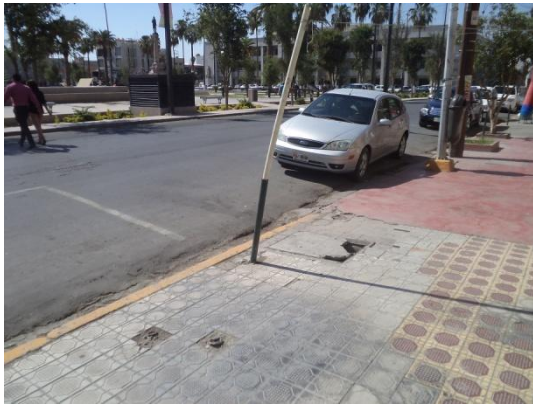
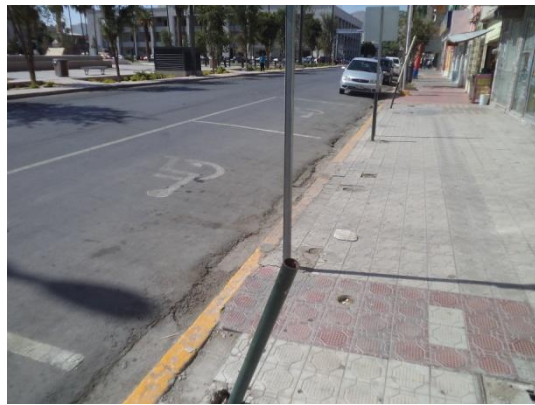
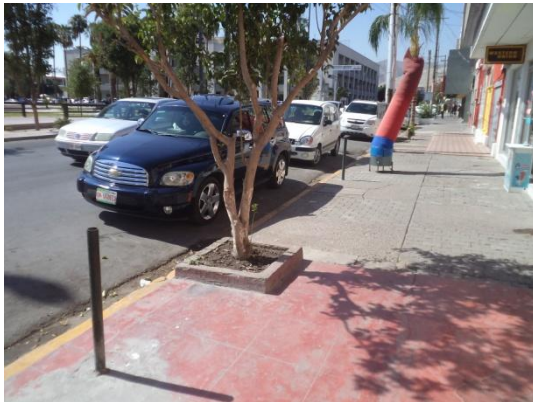
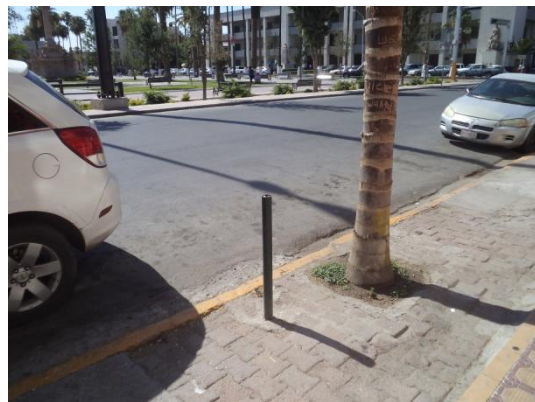
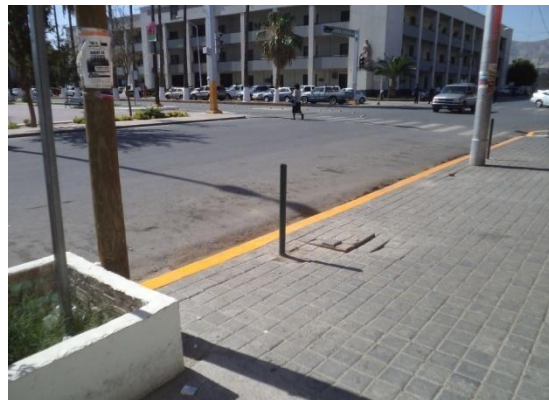
En la acera norte de la calle Ramón Corona, entre las Avenidas Morelos y Matamoros, se localizaron siete tubos metálicos que carecen de parquímetros, por lo que no tienen el uso para el cual fueron destinados.

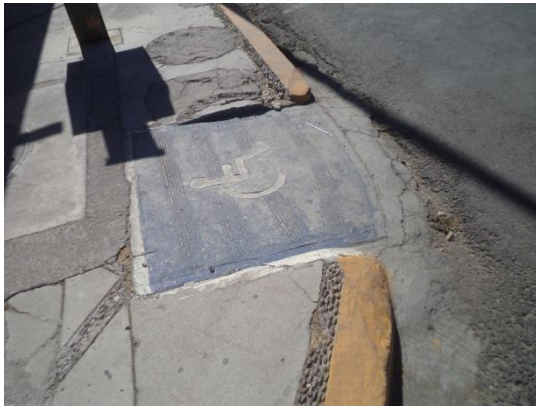
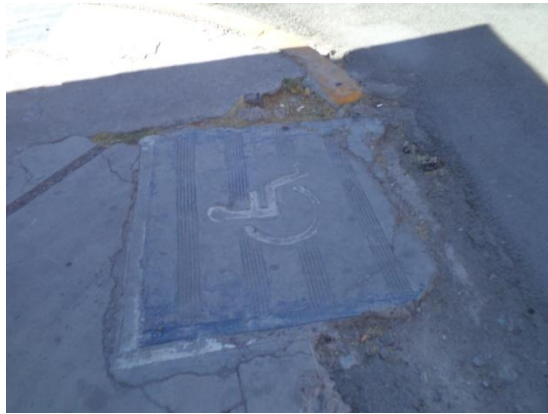
En la esquina nororiente formada por la Avenida Morelos y calle Treviño se encuentran dos rampas para personas con discapacidad, ambas se aprecian deterioradas, y la segunda se encuentra casi destruida y en ambas el nivel de la calle es mayor al de las rampas, lo que impide su uso normal.

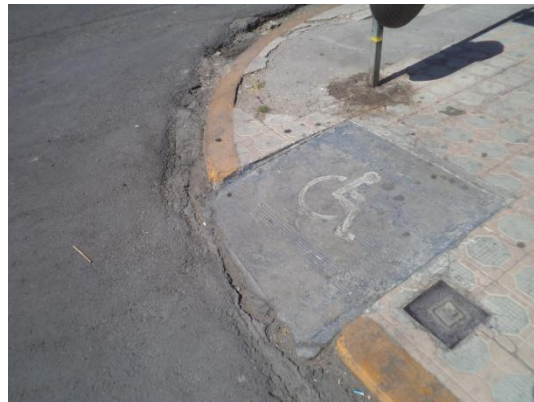
En la esquina norponiente formada por la Avenida Morelos y calle Treviño, se encuentra una rampa que esta en regulares condiciones para su uso, sin embargo, el nivel de la calle es mayor al de la rampa, lo que impide el uso normal de la misma y dificulta su acceso.

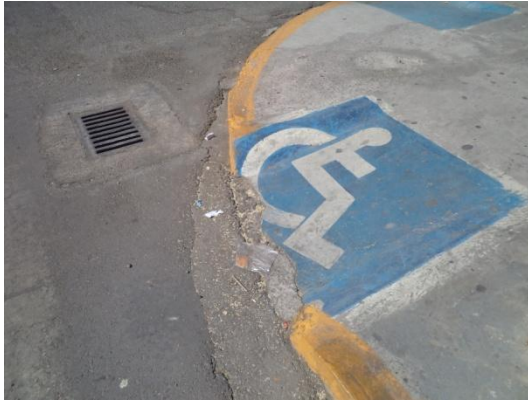
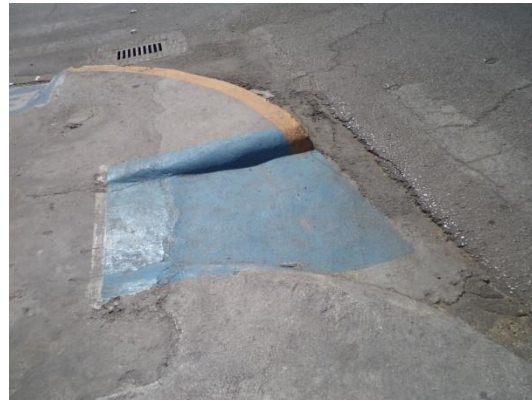
En la esquina norponiente formada por la Avenida Morelos y la calle Falcón, se encuentran dos rampas para personas con discapacidad, las cuales se encuentran en regulares condiciones para su uso, sin embargo, el nivel de la calle es ligeramente superior al de las rampas, lo cual dificulta el acceso.

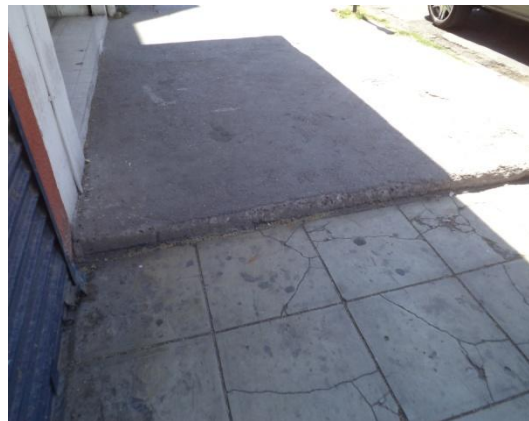
En la acera norte de la avenida Morelos, entre las calles Falcón y Blanco, se observa una parte de la banqueta a un nivel superior del resto de la misma, lo que genera un peligro para quienes no perciben esa situación y podría provocarles una caída.

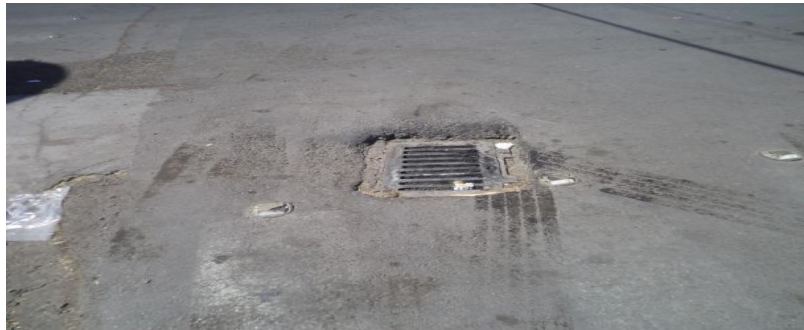
En la esquina nororiente formada por la avenida Morelos y la calle Blanco, se encuentra una rampa que se encuentra en regulares condiciones para su uso, sin embargo, el estado material de la banqueta que la circunda se aprecia muy destruida y el nivel de la calle es superior al de la propia rampa. Así mismo, a poca distancia de la misma se encuentra una rejilla metálica de desagüe, la cual se encuentra a un nivel inferior de la cinta asfáltica, lo cual representa un peligro para los peatones que podrían caer al no advertir su presencia.

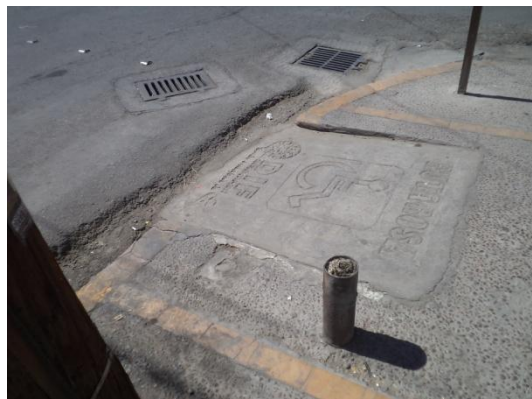
En la esquina norponiente de la Avenida Morelos y calle Blanco, se localiza una rampa para personas con discapacidad que se encuentra en buenas condiciones para su uso, sin embargo, el nivel de la calle es superior al de la rampa, lo que impide un libre desplazamiento de quienes pretendan utilizarla; de igual forma, se observó un tubo metálico sin ningún uso, el cual podría provocar la caída de las personas que por dicho lugar transitan.

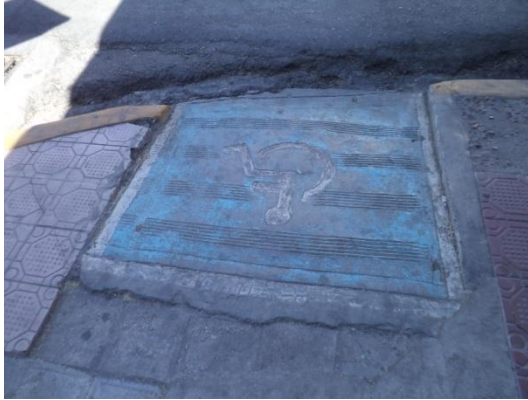
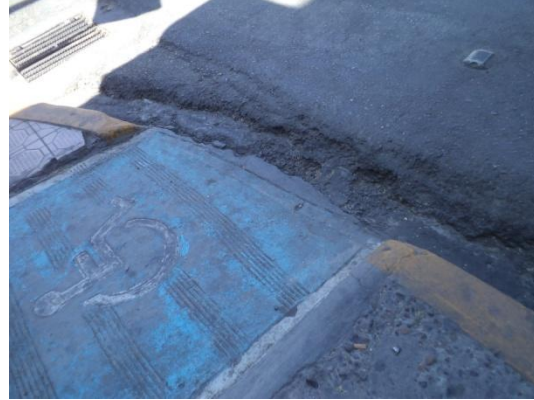
En la esquina nororiente formada de la Avenida Morelos y calle Acuña se localiza una rampa para personas con discapacidad que se encuentra en buenas condiciones para su uso, sin embargo, en el extremo que comunica a la banqueta se advierte la falta de mosaico y el que comunica a la calle está, presenta un nivel muy inferior al de la calle, que impide su debido uso y accesibilidad en buenas condiciones.

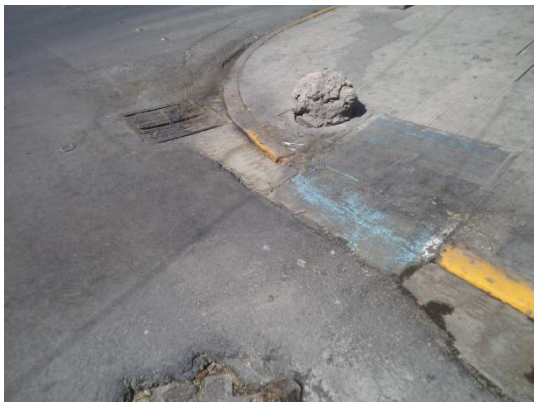
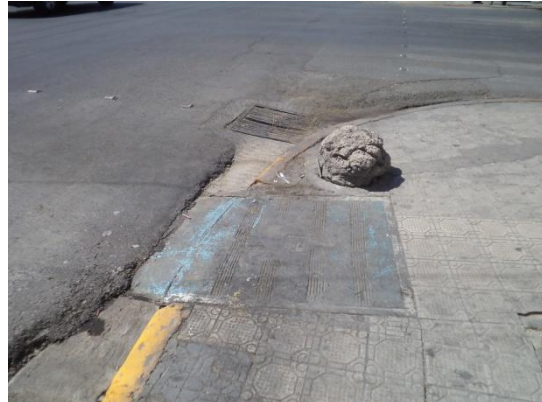
En la esquina norponiente de la Avenida Morelos y calle Acuña, se encuentra una rampa en regulares condiciones para su uso y el nivel de la carpeta asfáltica es superior al de la rampa, lo que impide un uso normal para el desplazamiento y accesibilidad de las sillas de ruedas.

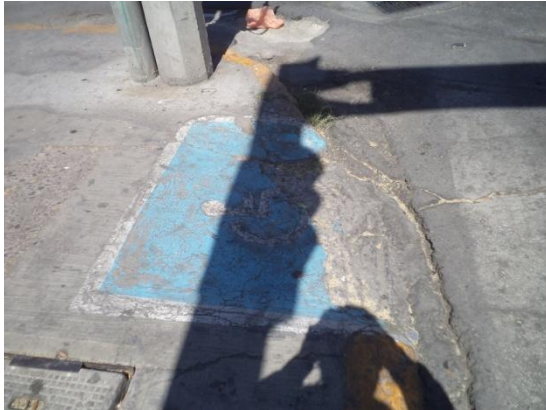
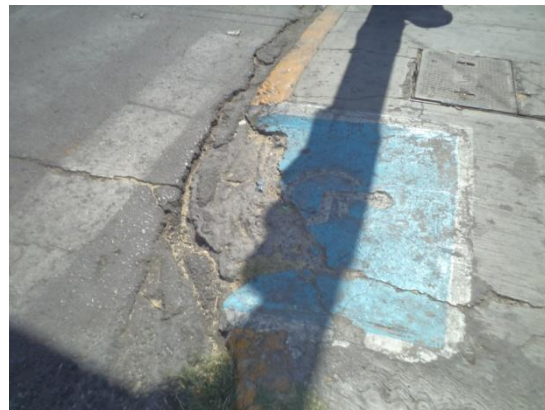
En la esquina suroriente del crucero formado por la Avenida Morelos y calle Acuña, se localiza una rampa que está muy destruida, siendo evidente que no se le brinda mantenimiento.
