CDHEC/■/2012/SALT/OAM

Discapacidad

Municipio de Saltillo

Recomendación N° 21/2012

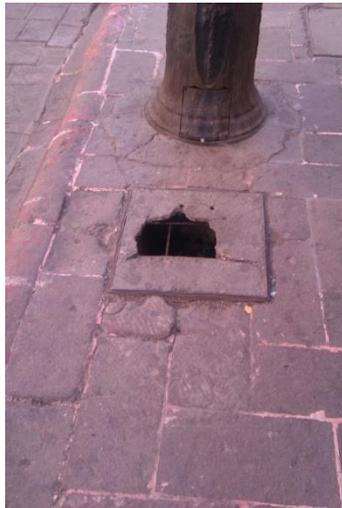
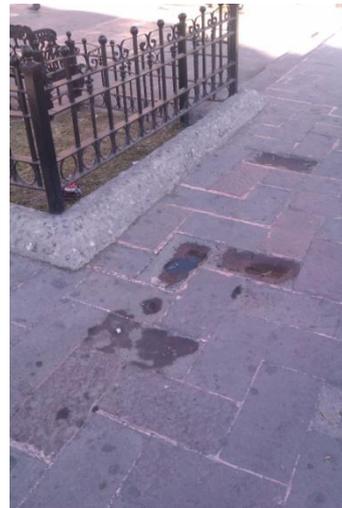
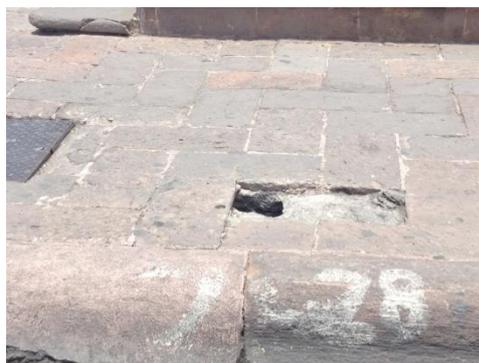
En la Plaza de Armas el adoquín se encuentra en muy mal estado.

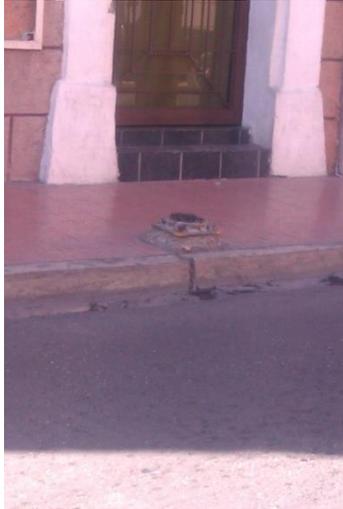
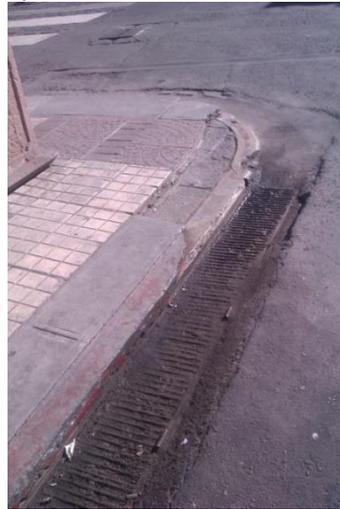
En la esquina de la calle Juárez y Allende, la banqueta muestra deterioro, formando un escalón casi imperceptible a la vista, por lo que pondría en riesgo la integridad de las personas con discapacidad.

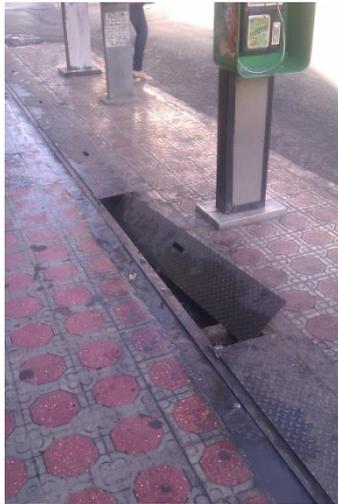
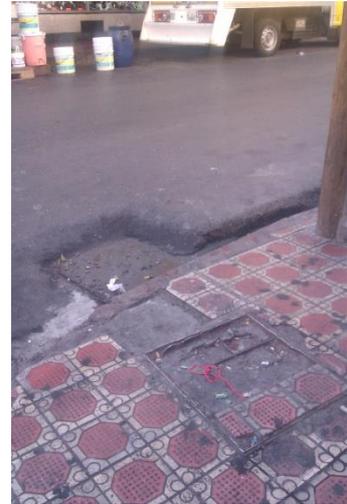
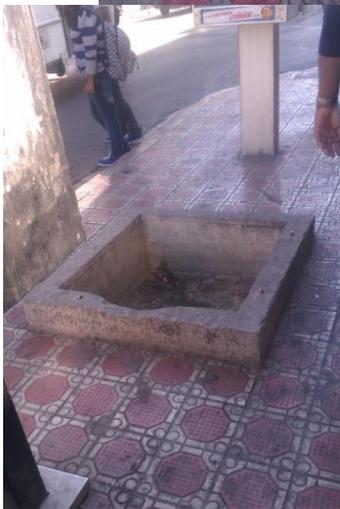
En la calle de Aldama, haciendo esquina con la calle de Acuña, se detectó una rejilla para cableado fuera de su lugar, el piso en mal estado y una barda de aproximadamente 15 centímetros de altura formando un cuadrado y dentro de él una profundidad de casi medio metro, el cual representa un grave peligro para los transeúntes, siendo más susceptibles a sufrir un accidente las personas con discapacidad visual que no les permita detectarlo a tiempo.

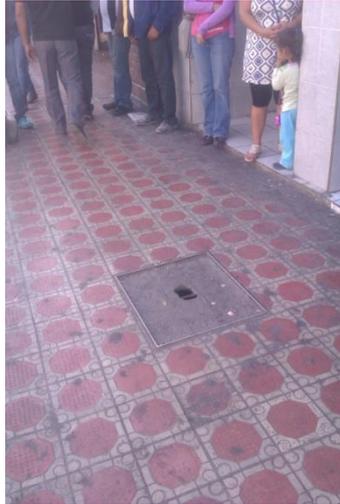
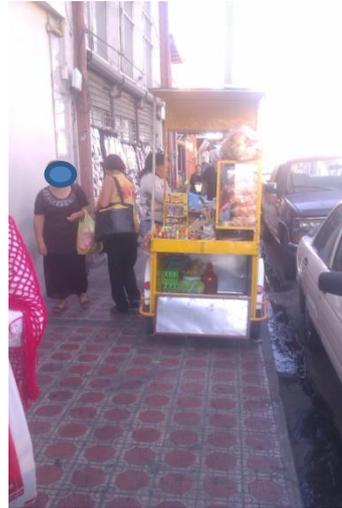
En la calle de Aldama, frente a la tienda Coppel hay una tapa de cemento, la cual tiene un agujero al centro, una tapa igual de cemento deprimida al nivel de la banqueta, también se detecta un puesto ambulante que ocupa la mitad de la banqueta, siendo muy difícil el tránsito de los peatones.

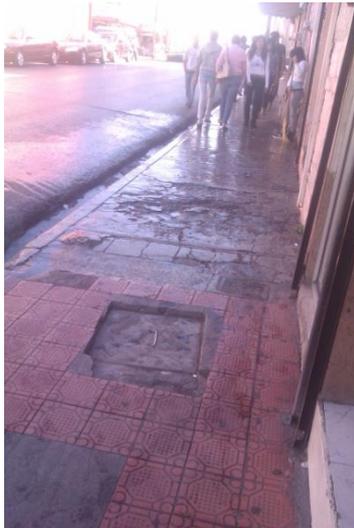
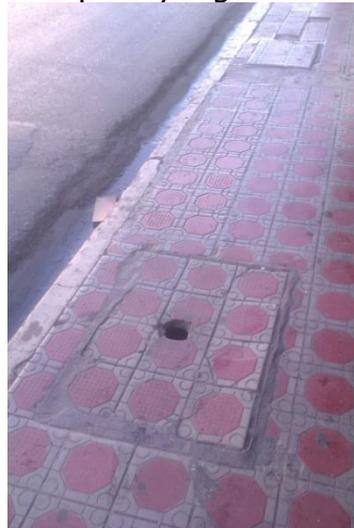
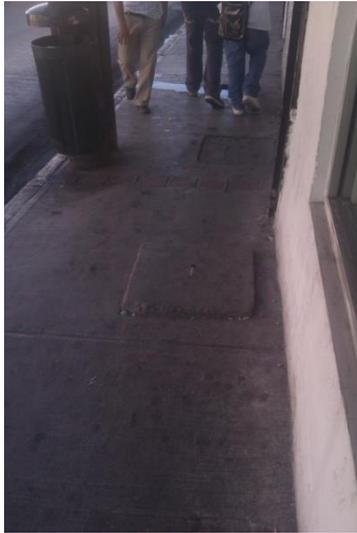
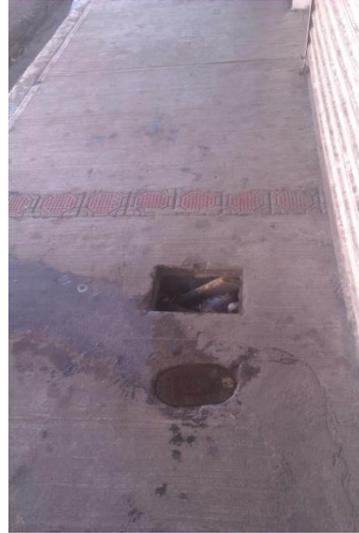
En la calle de Xicoténcatl entre Aldama y Pérez Treviño se observan varias tapas de cemento en mal estado, con agujeros, así como varias tapas de cemento que sobresalen del nivel normal de la banquetta y registros abiertos.

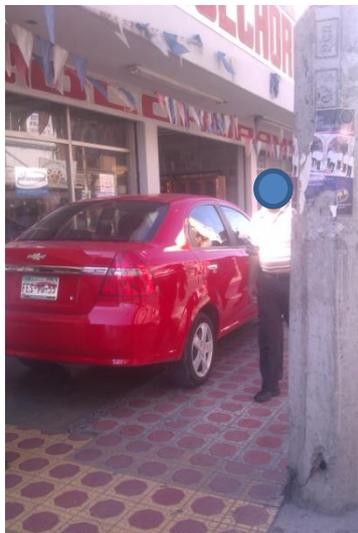
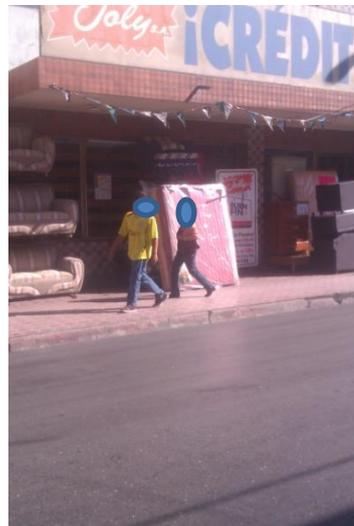
En la calle de Perez Treviño, entre Xicotécatl y Acuña hay obstáculos sobre la banqueta, en la tienda Joly Mueblerías se promocionan los muebles fuera del local comercial, dejando un área muy pequeña para el transeúnte y en la acera de frente, en la tienda Colchorama los vehículos se suben para estacionar sobre la acera, provocando el mismo problema de tránsito.

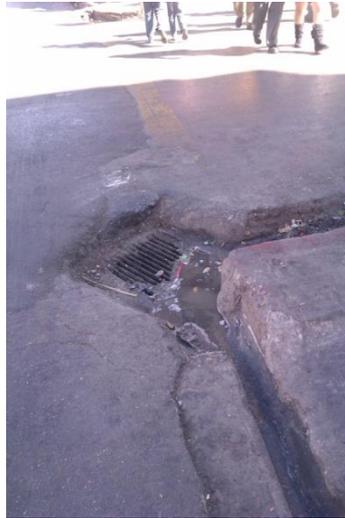
En la esquina de Pérez Treviño y Acuña, la rejilla del drenaje se encuentra en un nivel muy bajo al nivel del pavimento.

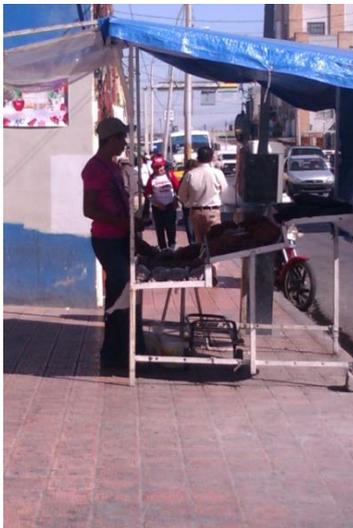
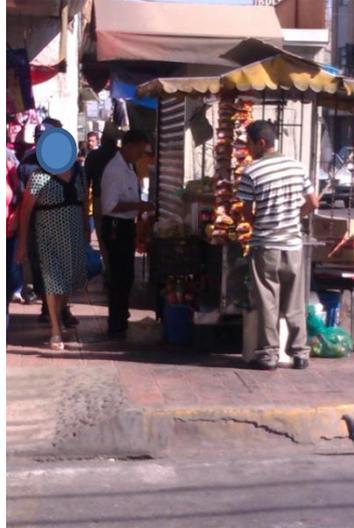
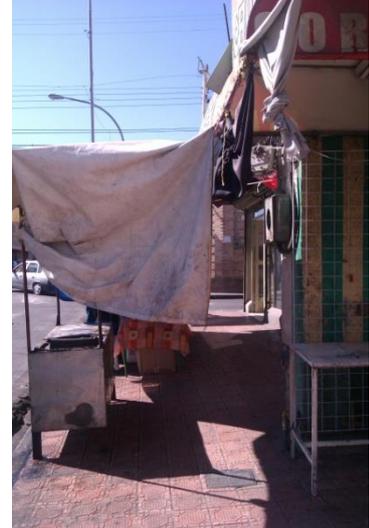
Sobre la calle de Allende, desde Lerdo hasta Pérez Treviño se ubican vendedores ambulantes ocupando la mitad de la acera.

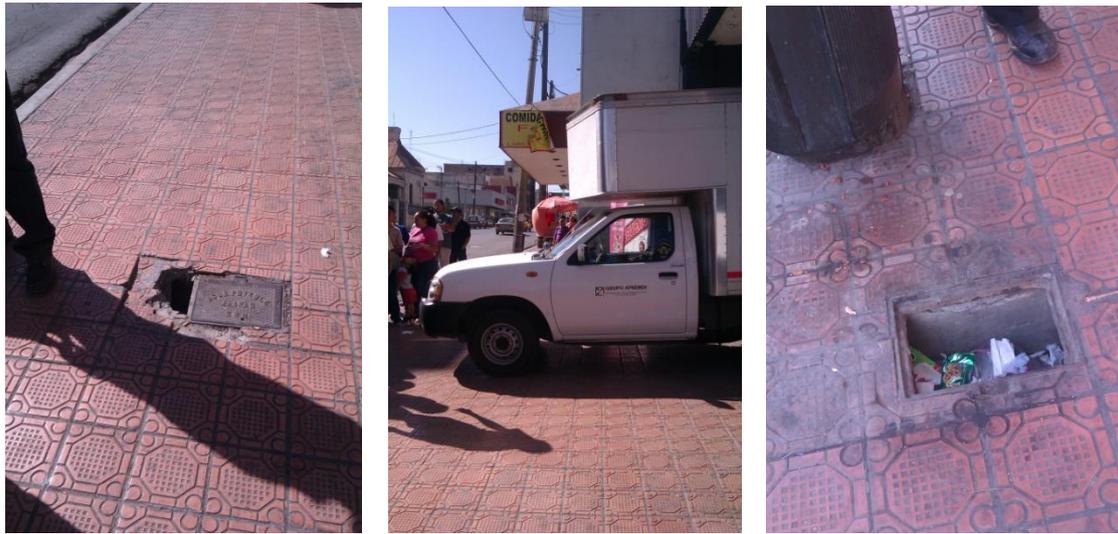
Sobre la misma calle de Allende, pasando la calle de Múzquiz se puede observar el mal estado de la banqueteta, registros abiertos, así como obstáculos de vehículos que surten en las tiendas que se ubican en ésta área, haciendo mención que la foto se tomó en un horario en que el centro se ve con mayor cantidad de personas transitando de forma pedestre.

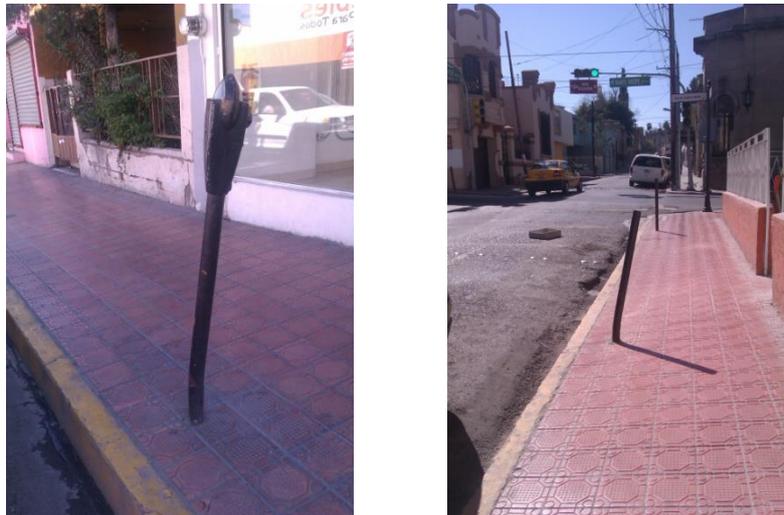
En varios puntos de la ciudad donde se localizan parquímetros, mencionando entre ellos la calle de Allende desde Miguel Alessio hasta Ramos Arizpe, se observan parquímetros mal alineados o destruidos.

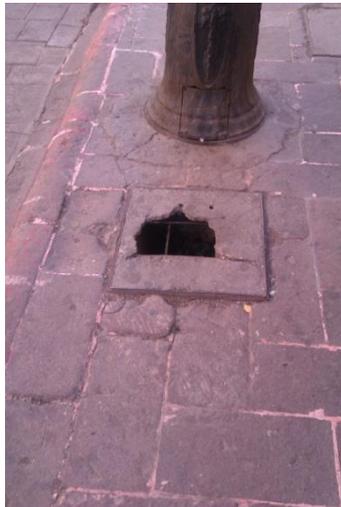
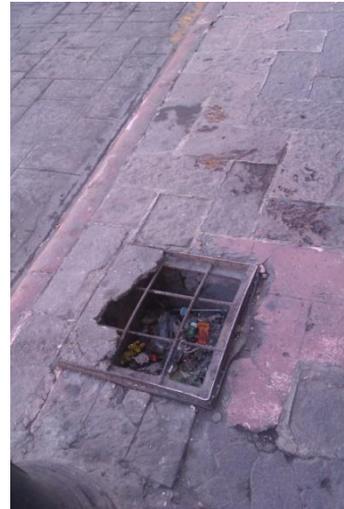
En la calle Juárez antes de llegar a la calle Allende las banquetas se encuentran en muy mal estado.

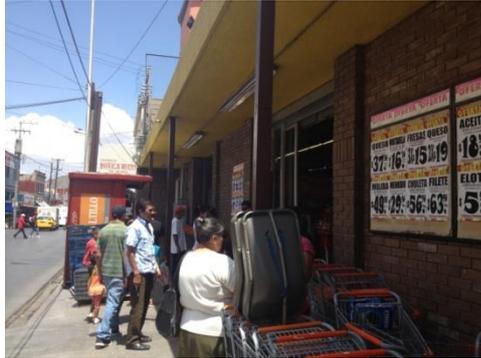
Afuera de la tienda de autoservicio "Merco" las banquetas están llenas de mercancía y de diablitos además, aparte de que hay un puesto de revistas, los carritos obstruyen el paso.

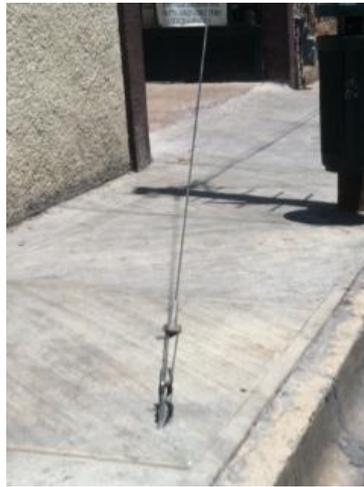
Los cables de luz con cable de tierra deben de tener un protector de lámina y casi ninguno lo tiene.

Artículo 217. Se prohíbe poner cables de retenidas oblicuas a menos de 2.50 metros sobre el nivel de la banqueteta. Las ménsulas, alcayatas o cualquier apoyo semejante, usados para el ascenso a los postes, no podrán fijarse a menos de 2.50 metros sobre el nivel de la banqueteta.

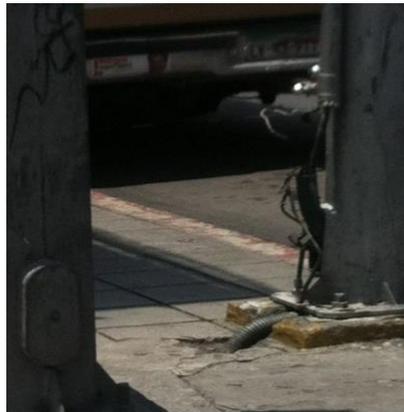
En Bravo y Pérez Treviño hay unos tubos con un riel que está desalineado y hay registros abiertos.

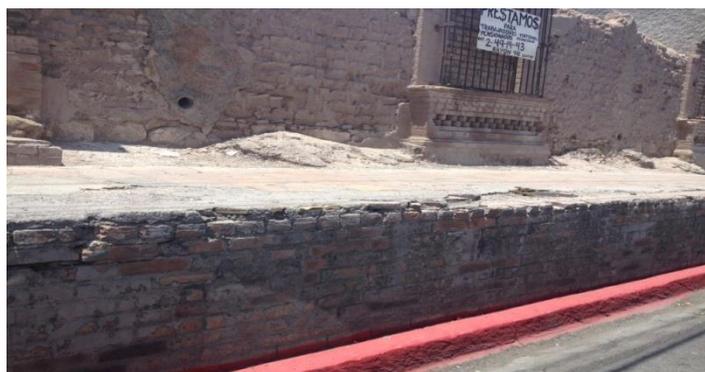
En la calle de Obregón, hacia Pérez Treviño, las banquetas son muy disparejas y no tienen escaleras, hay banquetas de 20 hasta 50 centímetros con respecto al nivel de la carpeta asfáltica.

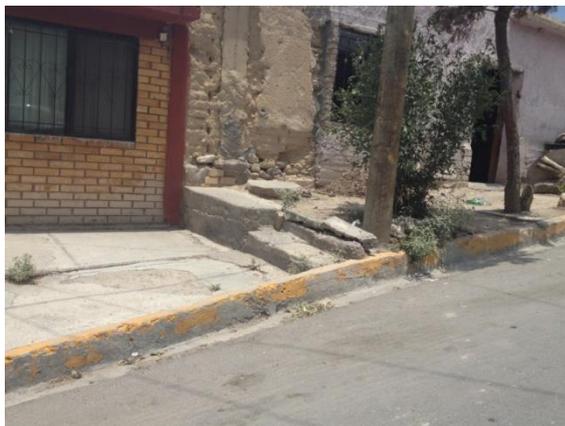
En Obregón hacia el sur, en Luis Gutiérrez e Ildefonso Fuentes las banquetas son muy irregulares y en pésimas condiciones.

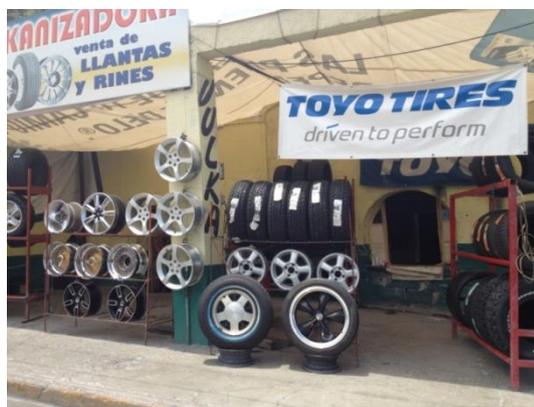
En la calle de Urdiñola casi esquina con Otilio González, hay un comercio que pone la mercancía sobre la banqueta, obstruyendo el paso.

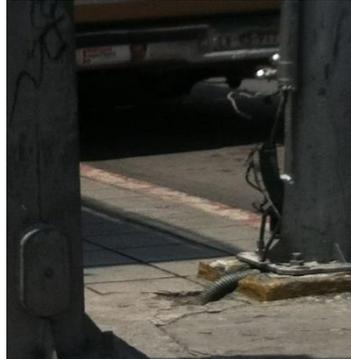
En Bravo y Pérez Treviño hay unos tubos con un riel que está desalineado y hay registros abiertos.
